# STRATEGIE BOJE SE SUCHEM - PŘÍVALOVÉ SRÁŽKY

OBEC TĚMICE  
LISTOPAD 2022

**Zpracovatel:** **ENVIPARTNER, s.r.o.**  
**Adresa:** Vídeňská 55, Brno 639 00  
**IČ:** 283 58 589  
**DIČ:** CZ28358589  
**Datum:** listopad 2022

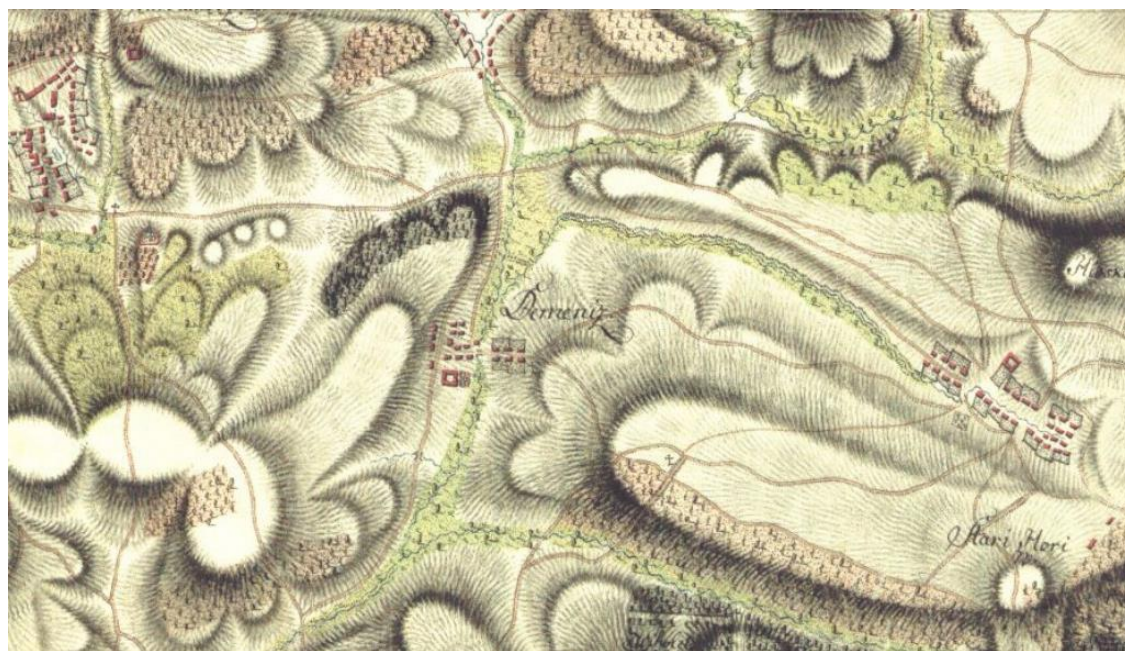
**Obr. 9 I. vojenské mapování – Josefské probíhalo v letech 1764-1768 a 1780-1783 (rektifikace) v měřítku 1: 28 800**

Na leteckých snímcích z 30. let minulého století detailně vykreslující krajinu si nelze nevšimnout drobných podlouhlých pozemků řemenovitého tvaru. Ty jsou orientovány převážně po svahu. Na větších pozemcích (zejména jihovýchod katastrálního území) lze rozpoznat působení eroze, neboť se na pozemcích objevují tmavé a světlé odstíny způsobené vyplavováním živin z půdy. Jednotlivá pole jsou zejména v západní části katastru oddělena vysázenými ovocnými stromy, které doplňují tehdejší charakter krajiny. V porovnání se staršími mapami dochází ke změně využití lučních porostů kolem Syrovinky. Půda kolem ní je využívána jako orná. To bylo umožněno vybudování drenážních systémů v roce 1930 (hlavně jižní oblast katastrálního území).

Vinice, které byly zakresleny na historických mapách z 18. a 19. století, zde již nejsou a jsou nahrazeny buď ornou půdou, extenzivními sady či travními porosty. Za povšimnutí rovněž stojí poměrně hustá síť polních cest.

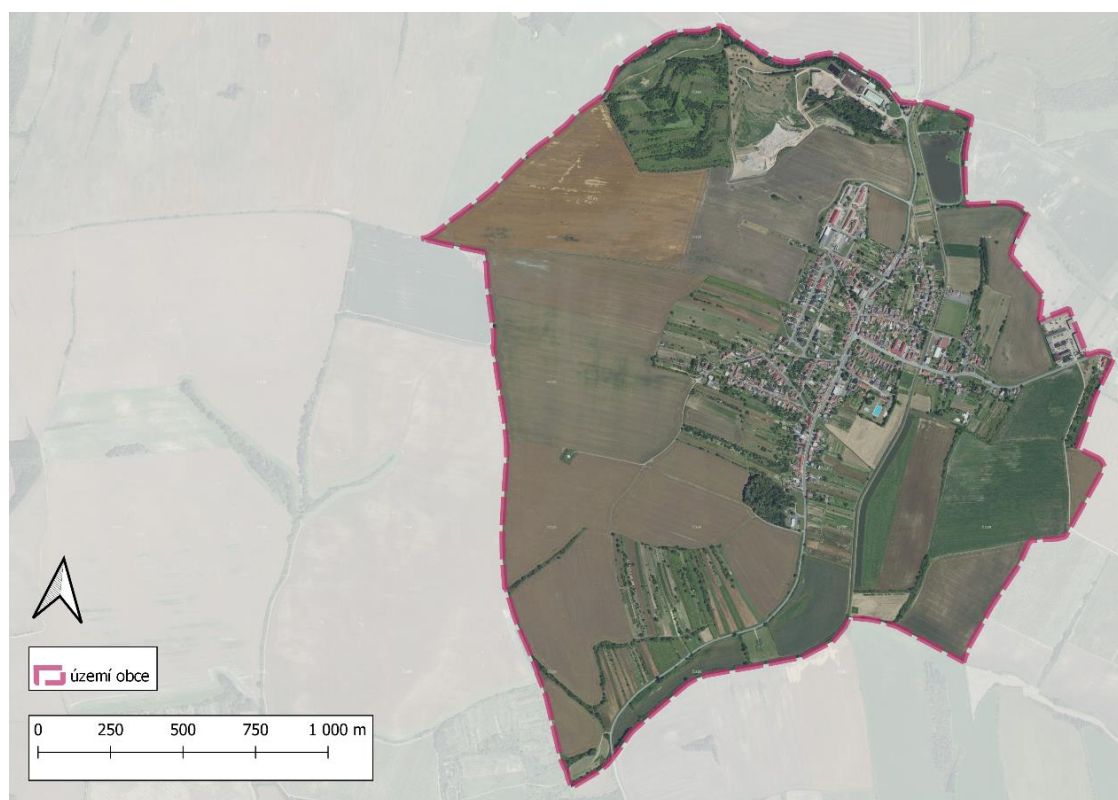
**Obr. 13** Letecký ortofoto snímek katastru obce v současnosti

V novém tisíciletí lze v okolí Těmic spatřit dvě hlavní změny – přítomnost skládky odpadů (funguje již od roku 1995 na severním okraji katastru) a dále rozšíření zástavby novostavbami rodinných domů v západní části intravilánu. V této době již krajina okolí obce neprochází markantními změnami. Charakterizují ji rozsáhlá pole s minimem sítě polních cest, při severním okraji katastrální hranice přítomnost skládky odpadů a rybníku. Na jižním cípu katastrálního území to jsou zase pozůstatky extenzivních vinic a sadů a travní porosty v okolí toku Syrovinky.

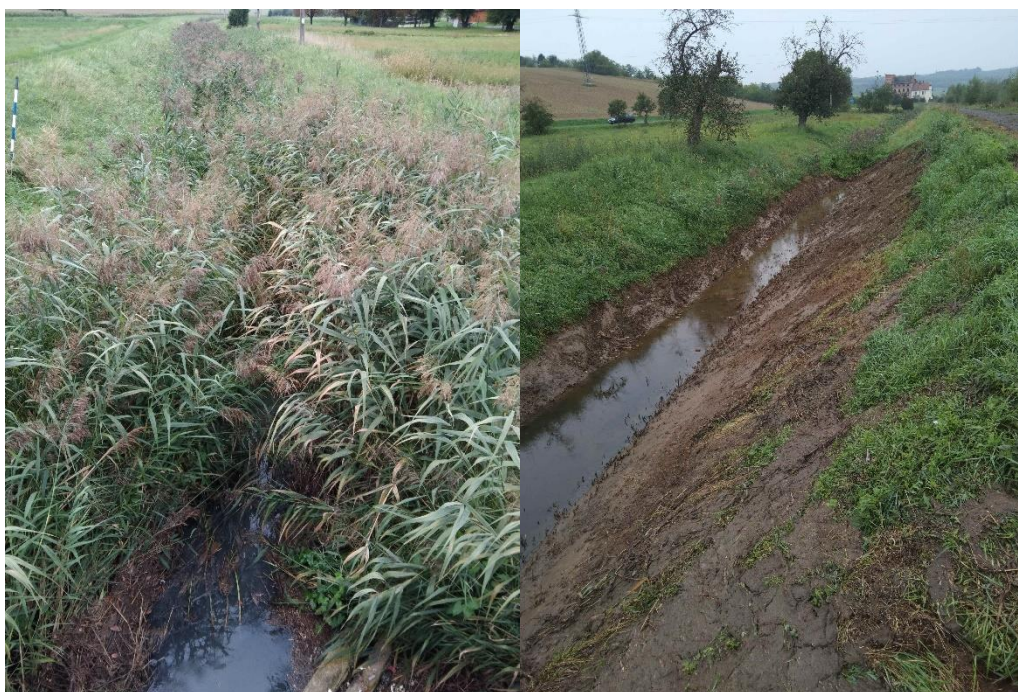
**Obr. 14 Příklad fotodokumentace na území obce**

Vodní tok Syrovinka protéká obcí Těmice v ř.km. 14,05 – 11,04. Celé koryto toku v katastru obce je zarostlé rákosím, vysokou trávou a náletovými dřevinami. Na některých místech se vyskytují překážky v korytě, které omezují průtočnost. Dotazníkovým šetřením bylo zjištěno, že při vydatnějších deštích v korytě stojí voda a vrací se zpět do kanalizační sítě. Pokud voda stojí v korytě toku delší dobu, zvyšuje se její trofie a může nepříjemně zapáchat.

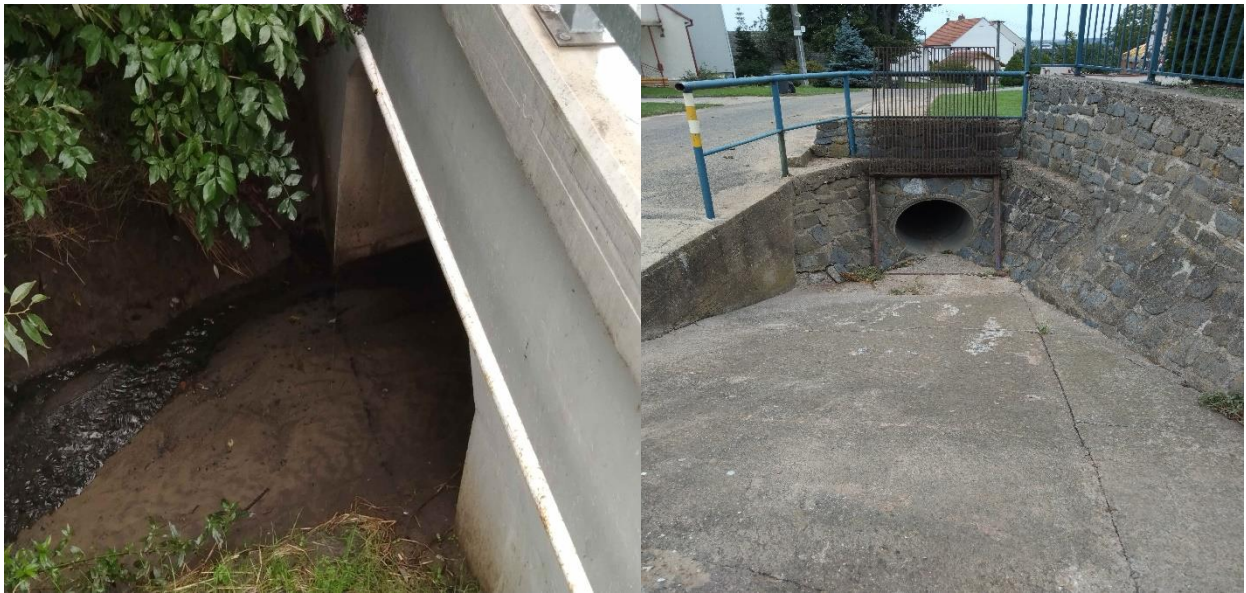
**Obr. 15 Příklad fotodokumentace na území obce**

Krátkým úsekem do katastru obce zasahuje i Domanínský potok, který má rovněž poměrně zarostlé koryto. Při ústí do Syrovinky se nachází velké množství sedimentů. I v této oblasti je voda v korytě víceméně stojící.

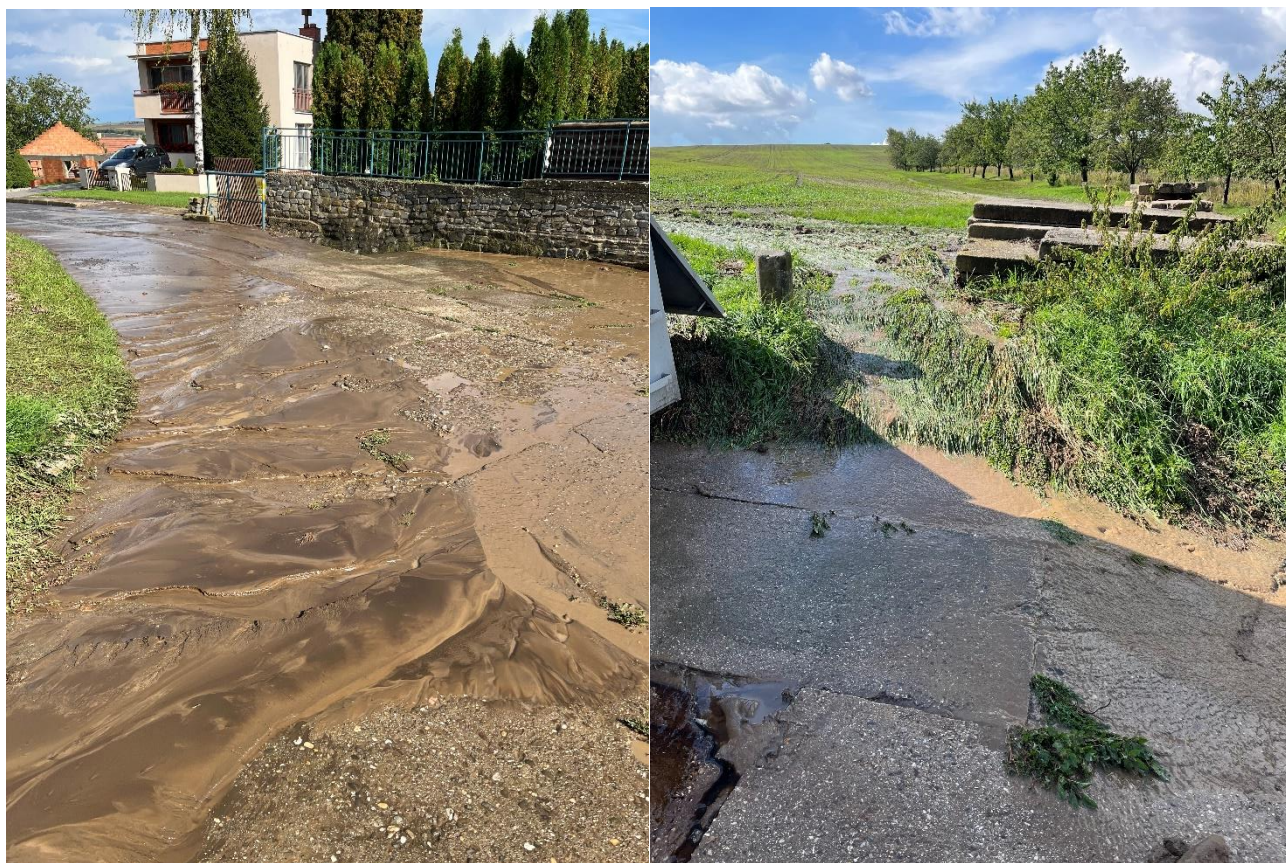
***Obr. 16 Erozní událost v místě kritického povodí***

Nejnovější povodňová událost v obci Těmice se udála dne 11. 9. 2022. Na západní části katastru v lokalitě Dražůvky byla po vydatném dešti vyplavena ornice z polí a splavena do nižších poloh. Zanesla tak panelovou cestu a dostala se i do intravilánu obce, a ohrozila tak přilehlé zahrady rodinných domů. Tato lokalita dlouhodobě patří k nejproblematictějším v obci, o čemž svědčí i dotazníkové šetření, kde ji respondenti často označovali jako problematickou.

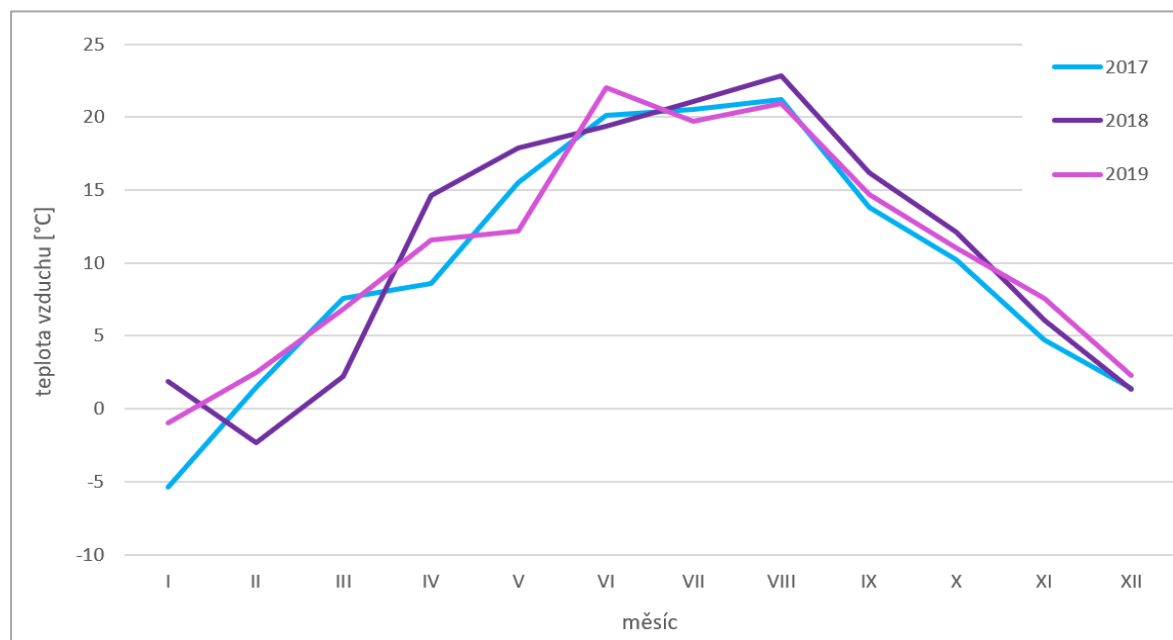
**Obr. 19 Průměrná měsíční teplota vzduchu (Ždánice 2017–2019)**

Průměrná roční teplota v roce 2017 byla 10 °C, ve velmi teplém roce 2018 byla 11,1°C (v ČR to bylo 9,6 °C) a v roce 2019 10,9 °C.

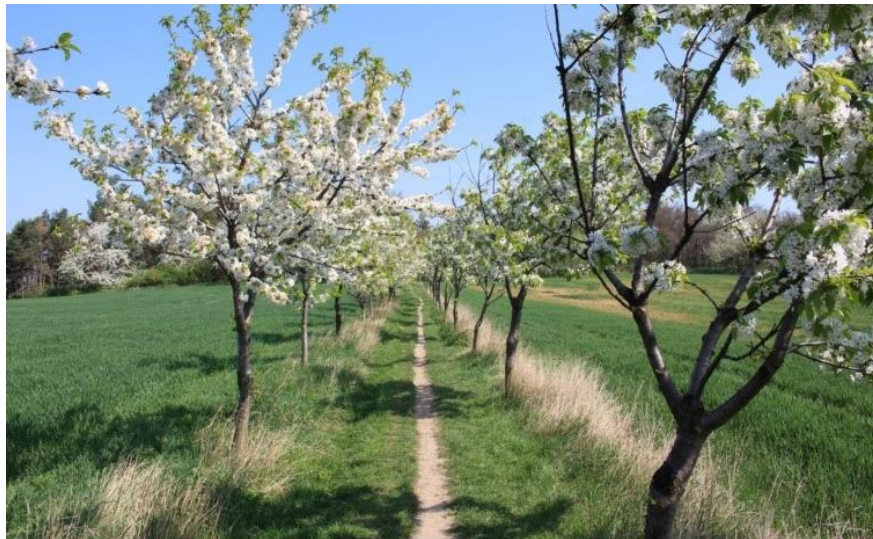
| AL – Alej | |
|---|---|
| <b>Popis situace:</b> <p>Podél zemědělských cest a pozemních komunikací v katastru obce chybí doprovodná vegetace. Aleje mohou být vysázeny podél jedné nebo obou stran.</p> | |
| <b>Navrhovaná opatření:</b> <p>Jde o skupiny stromů vysazené v linii, obvykle v pravidelných rozstupech. Zpravidla jde o doprovodný prvek vodních toků, hranic pozemků, anebo dopravních komunikací. Při výsadbě aleje podél cesty je třeba dodržovat dostatečnou vzdálenost od krajnice. Ta by měla být v minimální vzdálenosti 5 až 9,5 metrů, aby stromy netvořily překážku pro průjezd vozidel. I tyto důvody mohou být bohužel v dnešní době limitující pro jejich výsadbu.</p> <p>Vysázení alejí doporučujeme kolem polních cest v extravilánu v místní části Dražůvky a Bohůvky.</p> | |

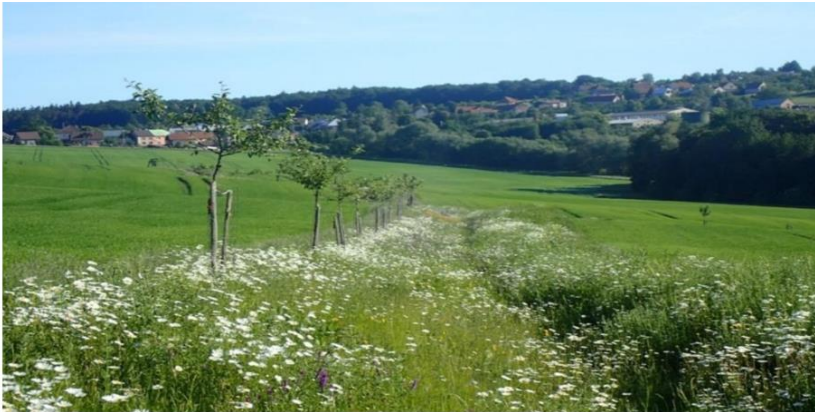
| PRU – Průleh | |
|---|---|
| <p><b>Popis situace:</b></p> <p>Opatření je navrženo v lokalitě Dražůvky. Jedná se o dlouhodobě problematické místo, kde dochází k velkému eroznímu odnosu ze zemědělské půdy. V kombinaci s nevhodným způsobem obdělávání a dlouhým půdním blokem s nepřerušným povrchovým odtokem, dochází v lokalitě pod tímto návrhem k akumulaci erodovaného materiálu na silnici a vniku extravilánových vod do intravilánu.</p> | |
| <p><b>Navrhovaná opatření:</b></p> <p>Průleh je mělký, široký příkop s mírným sklonem svahů, založený zpravidla s malým podélným sklonem (popř. nulovým), kde se povrchově stékající voda zachycuje a vsakuje, nebo je postupně odváděna. Prvek může být spojen s nízkou zemní hrázkou/mezí či travnatým pásem. Tím lze zvýšit celkovou účinnost prvku a vzniká prostor pro výsadbu vegetace. Průleh bez hrázky/meze je přejezdný pro mechanizaci.</p> <p>Před vypracováním technické dokumentace je nutné provést geotechnický průzkum podloží podle technické podmínky (TP 76). Dimenzování průlehů se provádí pro dané N-leté průtoky na základě hydrotechnických a hydraulických výpočtů a odpovídá požadavkům na funkci.</p> | |

| PRU – Průleh | |
|---|---|
| <p><b>Předpoklady funkčnosti:</b></p> <p>Údržba a pravidelná kontrola stavu průlehu. Sečení vegetace a údržba případné výsadby dřevin.</p> | |

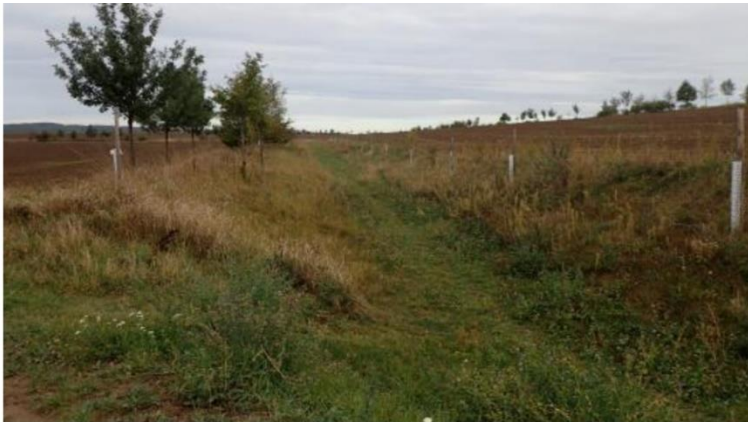
| PRI_VEG – Příkop s výsadbou vegetace | |
|---|---|
| <b>Popis situace:</b> <p>Příkop je navržen v lokalitě Dražůvky na DPB 4601/3. Jedná se o dlouhý svah, půdní blok s nepřerušným povrchovým odtokem, čímž dochází ke smyvu zemědělské půdy. Nad příkopem prochází významné dráhy soustředěného povrchového odtoku, tudíž bude sloužit k jeho zachycení. Příkop ochrání intravilán před povodněmi a zabraní následným škodám na majetku.</p> | |
| <b>Navrhovaná opatření:</b> <p>Voda bude zachycena a následně vsakována. Prostor pod příkopem doplněn o výsadbu dřevin. Druhy dřevin budou navrženy dle zařazení stanoviště do STG. Zpevnění bude provedeno jako vegetační. Pro snížení smyvu půdních částic bude nad příkopem zhotoven travnatý pás o šířce 5 m. Před vypracováním technické dokumentace je nutné provést geotechnický průzkum podloží podle technické podmínky (TP 76). Záchytný příkop je navržen s výsadbou vegetace a v lokalitě, kde může plnit funkci lokálního biokoridoru dle návrhu územního plánu.</p> | <p>Vzorový příčný řez příkopem</p> |

| PRI_VEG – Příkop s výsadbou vegetace | |
|---|---|
| <b>Předpoklady funkčnosti:</b> <p>Údržba a pravidelná kontrola stavu příkopu. Sečení vegetace a údržba výsadby dřevin.</p> | |

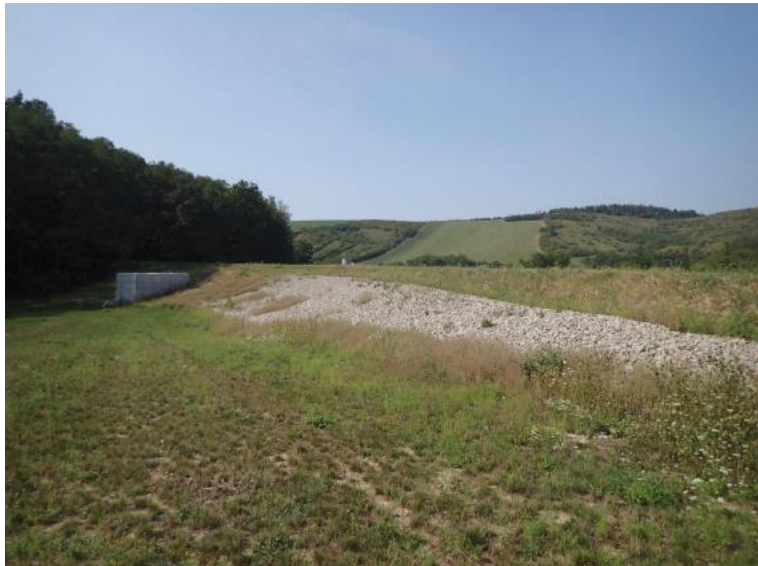
| POL – Poldr | |
|---|---|
| <b>Popis situace:</b> <p>Poldr je navržen v lokalitě Dražůvky. Při vydatnějších deštích zde dochází k akumulaci povrchového odtoku. Poldr bude spolu s navrženým průlehem sloužit jako soustava opatření před vnikem extravilánových vod do intravilánu.</p> | |
| <b>Navrhovaná opatření:</b> <p>Na vyznačeném místě je navržen poldr. Nad nádrží prochází významné dráhy soustředěného odtoku. Hráz musí být vybavena spodní výpustí a bezpečnostním přelivem. Délka hráze je přibližně 40 m. Plocha nádrže je asi 1 300 m<sup>2</sup>. Dno a svahy budou zatravněny. Přesné technické parametry budou stanoveny v rámci projektové dokumentace.</p> | |

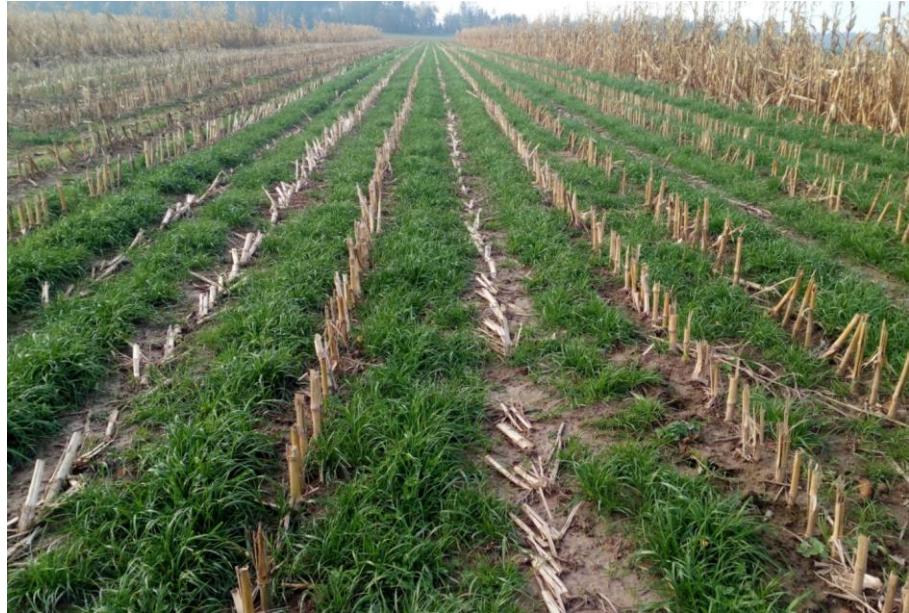
| PEOP – Protierozní osevní postup | | |
|---|---|--|
| <p><b>Popis situace:</b></p> <p>Opatření se doporučuje na půdních blocích, kde se nachází významné hodnoty eroze půdy, které v kombinaci s přívalovými srážkami způsobující přesun půdních částic, který má z dlouhodobého hlediska silné degradační účinky na půdu. Širokořádková plodina jakou je kukuřice, může být při nevhodném osevním postupu erozně nebezpečná. Svažitosť pozemku v kombinaci s přívalovými dešti, podmiňuje vznik plošného povrchového odtoku. Jedná se především o DPB: 1803/14, 3813/9, 2707/1, 3809/1, 3701/16, 4601/28, 3813/11 a další + rozšíření do okolních katastrů.</p> | | |
| <p><b>Navrhovaná opatření:</b></p> <p>Pro ohrožené půdní bloky, byl zvolen protierozní osevní postup, který se pohybuje v hodnotě – C faktor = 0,12 a tím se značně zvýšil kryt půdy před dopadajícími kapkami. Konkrétní postup musí být konzultován a zvolen v následujících fázích, aby se jednalo o POEP musí se hodnoty C faktoru pohybovat v rozmezí 0,09 až 0,12. Vzorový protierozní osevní postup dle VÚMOP je jetel plazivý (podsev do předplodiny), pšenice ozimá (setí do zorané půdy, sláma ponechána), kukuřice na siláž (radličky nad 10 cm, sláma sklizena), ječmen jarní (radličky nad 10 cm, sláma sklizena) a průměrná roční hodnota C faktoru činí 0,095.</p> | | |

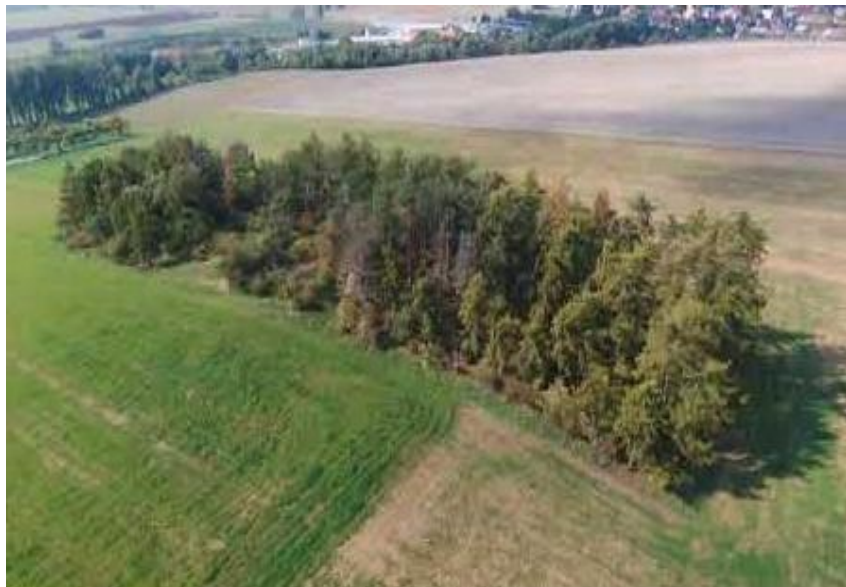
| REM – Remízek | |
|---|---|
| <b>Popis situace:</b> <p>V lokalitě Díly je vysázena vegetace mezi dílčími půdními bloky 3701/16 a 4601/28, avšak není zcela dostačující. Doplněním vegetace a vytvoření celistvého remízku vznikne funkční interakční prvek v rámci ÚSES dle územního plánu.</p> | |
| <b>Navrhovaná opatření:</b> <p>Druh dřevin bude navržen dle zařazení stanoviště do STG. Hovoříme-li o lesních ekosystémech, pak biocentrum (o výměře min 1 ha) je tedy tvořeno lesem různého charakteru, často značně diferencovaným, kde zásadní není jen stromové patro, ale i keřové patro a bylinná vegetace, které jsou ve vzájemné interakci.</p> | |

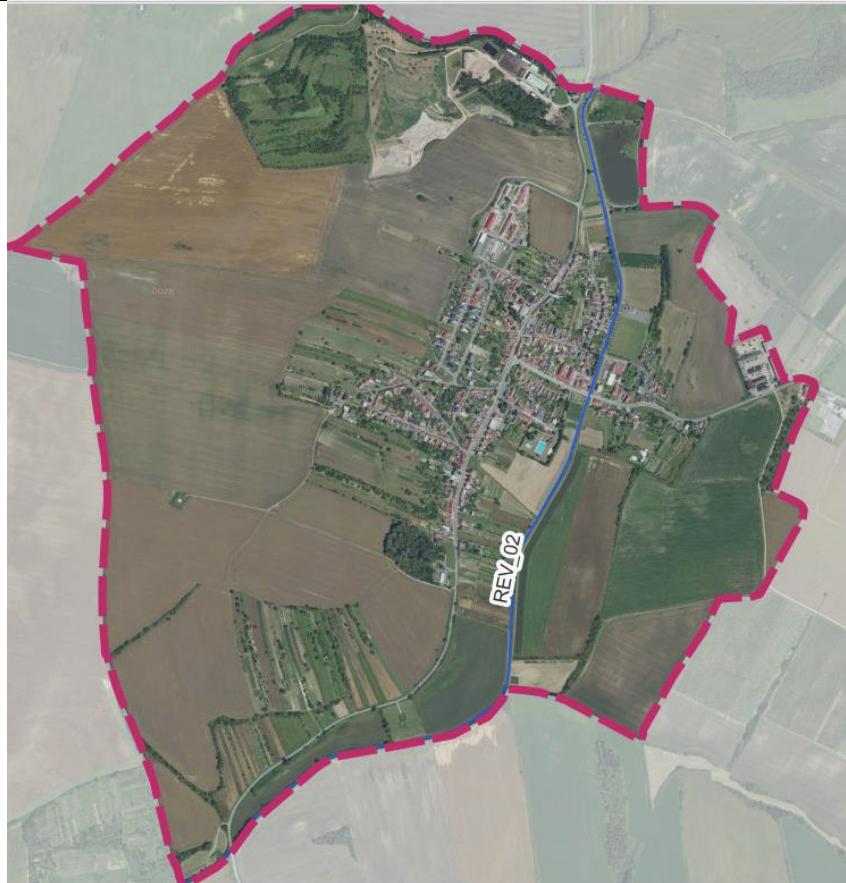
| REV – Revitalizace vodního toku | |
|---|---|
| <p><b>Popis situace:</b></p> <p>Revitalizace je navržena na vodním toku Syrovinka. Cílem opatření je přiblížit hydromorfologii toku místním přírodě blízkým podmínkám, zvýšit retenční kapacitu údolní nivy, iniciovat přirozený splaveninový režim, napomáhat biologické rozmanitosti a příznivému uspořádání vodních poměrů, zejména přirozenější dynamice průtoku během roku.</p> | |
| <p><b>Navrhovaná opatření:</b></p> <p>Opatření musí navazovat na plánovanou revitalizaci vodního toku v sousedním katastru v Domaníně. Úprava vodního toku musí být v souladu s protipovodňovou ochranou intravilánu. Měla by se maximálně podporovat přirozená funkce nivy. Nezbytnou součástí revitalizace vodního toku je také doplnění břehové vegetace.</p> | |

| REV – Revitalizace vodního toku | |
|---|---|
| <p><b>Popis vyhodnocení účinnosti navrhovaného opatření:</b></p> <p>Transformace zvýšených průtoků díky zvětšení akumulčního prostoru a příznivější podmínky k zasakování (delší doba zdržení, větší kontaktní plocha).</p> | |

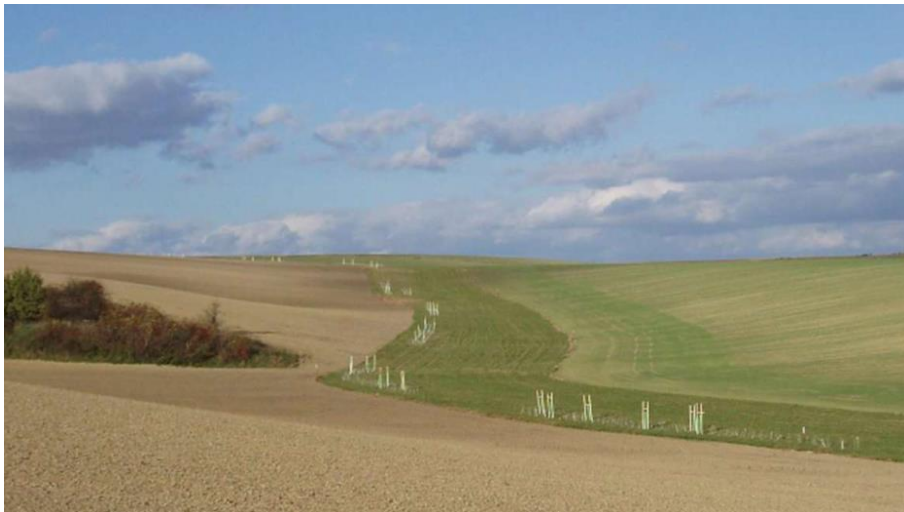
| TZ – trvalé zatravnění | |
|---|---|
| <p><b>Popis situace:</b></p> <p>V lokalitách Krajinky, Klíny, Nad vinohrady a Dražůvky, se nacházejí významné dráhy soustředěného povrchového odtoku a způsobující přesun půdních částic, který má z dlouhodobého hlediska silné degradační účinky na půdu.</p> | |
| <p><b>Navrhovaná opatření:</b></p> <p>Návrhem dojde k převedení povrchového toku vody na podpovrchový, zachycení půdních částic a jejich následné sedimentaci. Celá plocha bude zatravněna.</p> <p>Šířka travního pásu závisí na lokalitě, kde je navržen.</p> <p>Opatření může být pro vyšší účinnost doplněno o drobné terénní úpravy – hrázky k zachycení většího množství povrchového odtoku vody.</p> | |

| TZ – trvalé zatravnění | |
|---|---|
| <p><b>Předpoklady funkčnosti:</b></p> <p>Údržba travního porostu.</p> | |

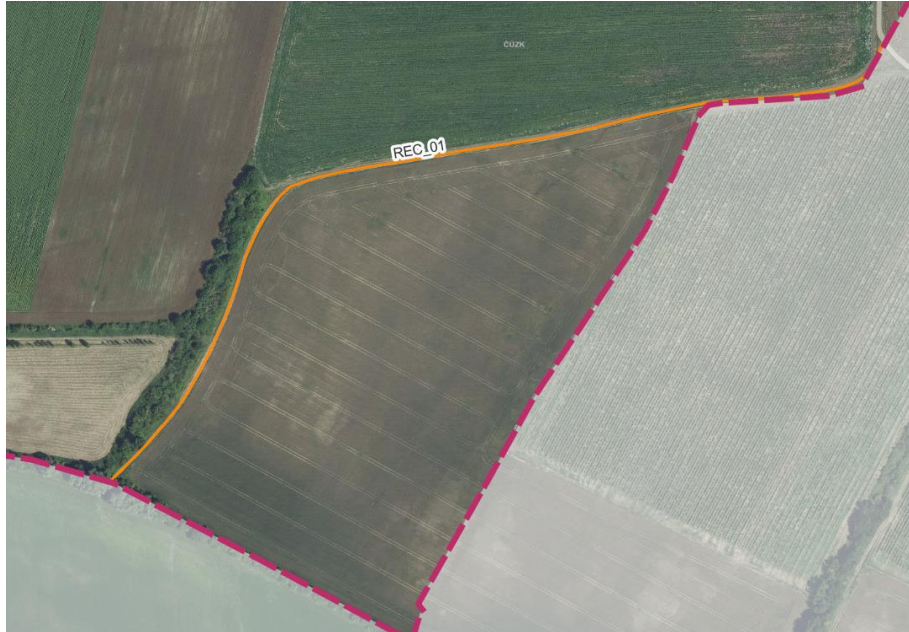
| CES – Rekonstrukce polní cesty | |
|---|---|
| <p><b>Popis situace:</b></p> <p>Nezpevněná polní cesta vede v lokalitě Bohůvky kolem vinohradu dolů k vodnímu toku Syrovinka. Při vytrvalých deštích dochází k erozi polní cesty a tvoří se hluboké rýhy.</p> | |
| <p><b>Navrhovaná opatření:</b></p> <p>Provedena bude rekonstrukce nejkritičtější části polní cesty, tak aby se zamezilo jejímu postupnému rozrušování. Rekonstrukce polních cest se navrhuje dle ČSN 73 6109 Projektování polních cest. Při rekonstrukci by měly být použité přednostně propustné vrstvy.</p> | |

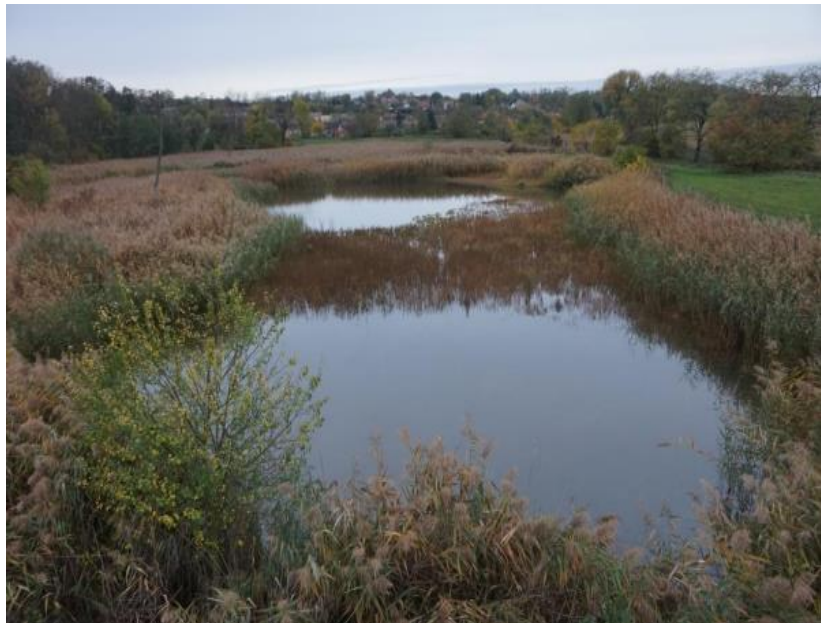
| MOK – Mokřad | |
|---|---|
| <b>Popis situace:</b> <p>V řešeném území je mokřad (akumulaci vody) vhodné vybudovat v lokalitě Nivky vedle stávající vodní nádrže. Plocha je v současné době podmáčená.</p> | |
| <b>Navrhovaná opatření:</b> <p>Hloubením mohou být vytvořeny umělé tůně napájené podzemní vodou, srážkami nebo vodou z toku. Lze uvažovat o vytvoření soustavy tůní, které mohou být např. v původním korytě a propojené podzemní vodou nebo zakopaným mrtvým dřevem, které funguje jako drenáž. Mokřadní plochy mohou být vytvořeny i na místě výustí drenážních odvodnění pozemků s výhodou čištění těchto vod. Tvar a hloubka mokřadů souvisí s prostorovými možnostmi definovaných ploch nebo vymezeného pásu. Tvarové parametry by také měly odpovídat stanovištním nárokům cílových společenstev.</p> | |

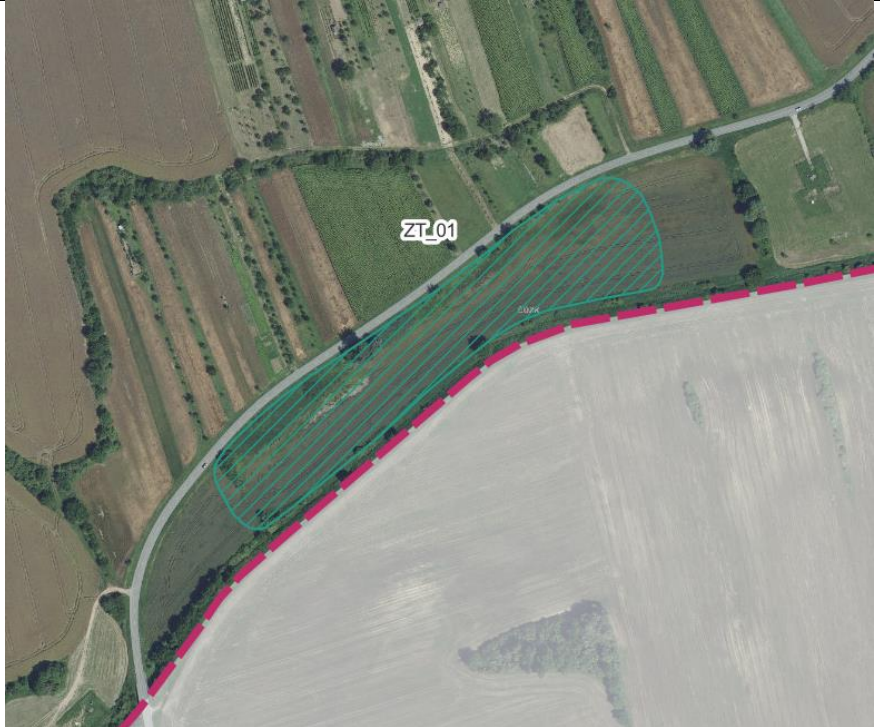
| TN – Tůň | |
|---|---|
| <b>Popis situace:</b> <p>Lokalita leží mezi vodním tokem Syrovinka a silnicí II/426 a je trvale podmáčená.</p> | |
| <b>Navrhovaná opatření:</b> <p>Tůňi rozumíme zpravidla hloubenou jámu s mírným sklonem břehů bez vypouštěcího zařízení. Hloubka tůňi nepřesahuje 1,5 až 2 m a plochou menší než stovky m<sup>2</sup>. Tůň je napájena buď podzemní vodou (tzv. neprůtočná tůň) nebo povrchovým přítokem (tzv. průtočná tůň). Tůňe podporují lokální retenci vody v krajině, ekologickou funkci krajiny a přispívají ke zlepšení mikroklimatu území.</p> <p>Bude se jednat o soustavu tůňi s parametry dle samostatné projektové dokumentace.</p> | |
